VIII Seminario Internacional de
Ingeniería y Operación Portuaria | 2018

“Propuesta Metodológica: Análisis de Riesgo en los puertos de Chile para la elaboración de estrategias de continuidad de negocios”

Extracto de investigación:
“Propuesta Metodológica: Análisis de Riesgo en el Terminal 2 de
Puerto de Valparaíso ante el escenario de 1730, para la
elaboración de estrategias de continuidad”

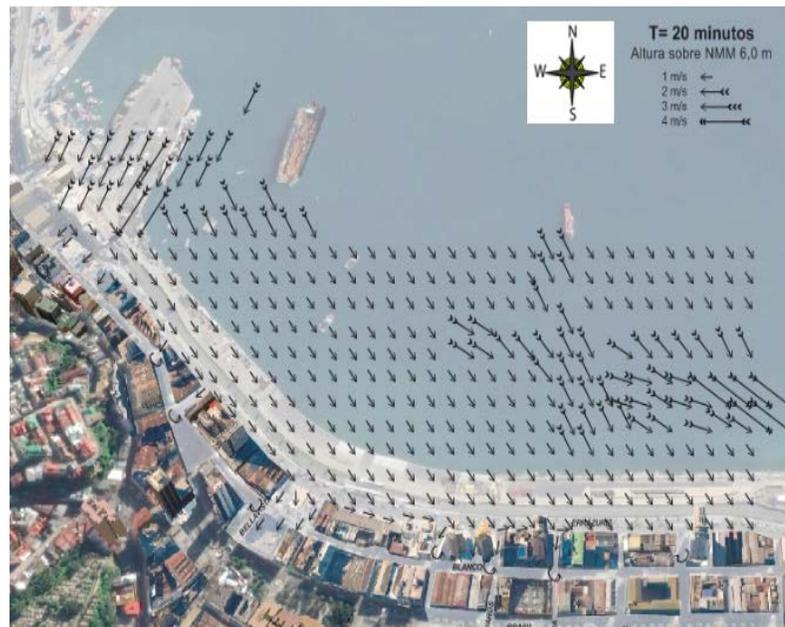
Caso de Estudio – Amenaza

- Valparaíso , 1730

✓ Tsunami 6 mNRS

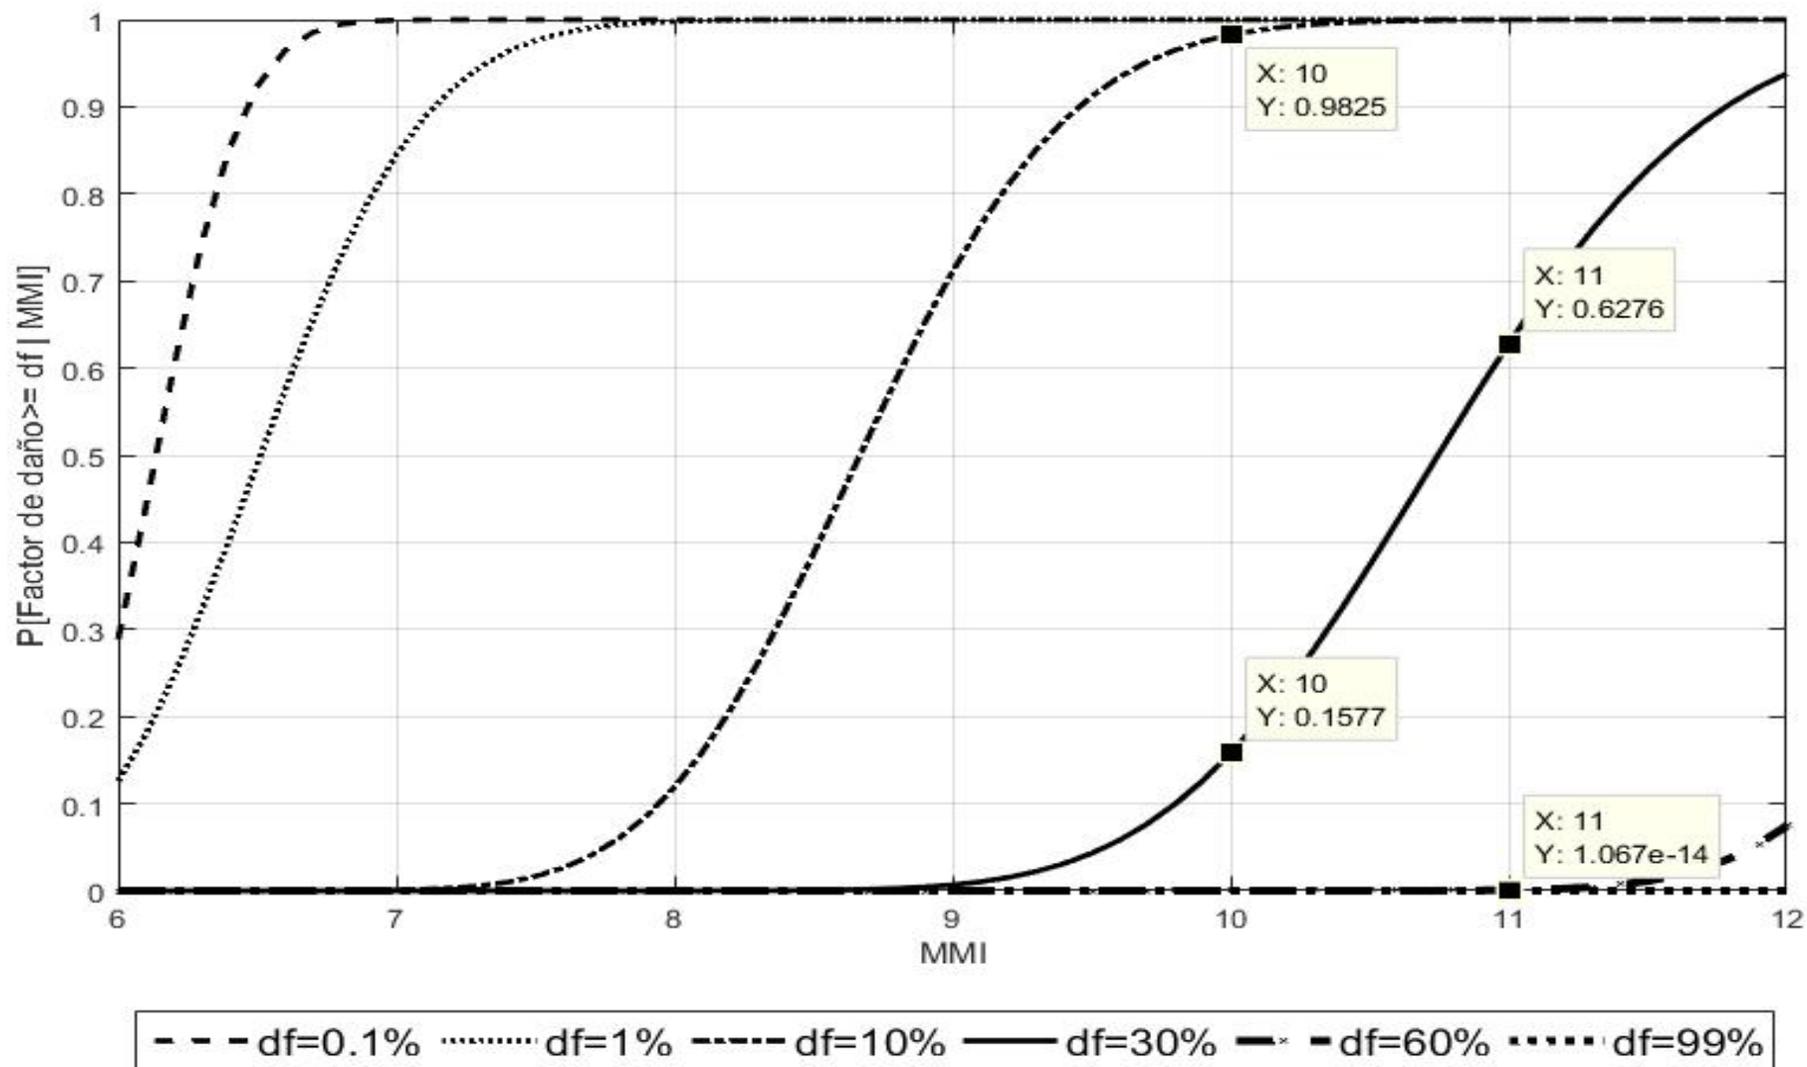
Resultados – Caso Sismo – Curva de Fragilidad

Clasificación ATC = 4 - Muro de hormigón armado con marco momento-resistente de mediana altura

Factor Central de Daño	Clasificación ATC = 4 Escala Intensidad de Mercalli Modificada						
	VI	VII	VIII	IX	X	XI	XII
0	20,4	***	***	***	***	***	***
0,5	70,3	15,5	***	***	***	***	***
5	9,3	84,5	88,4	28,9	1,4	***	***
20	***	***	11,6	71,1	81,6	38,7	3,8
45	***	***	***	***	17	61,3	88,7
80	***	***	***	***	***	***	7,5
100	***	***	***	***	***	***	***

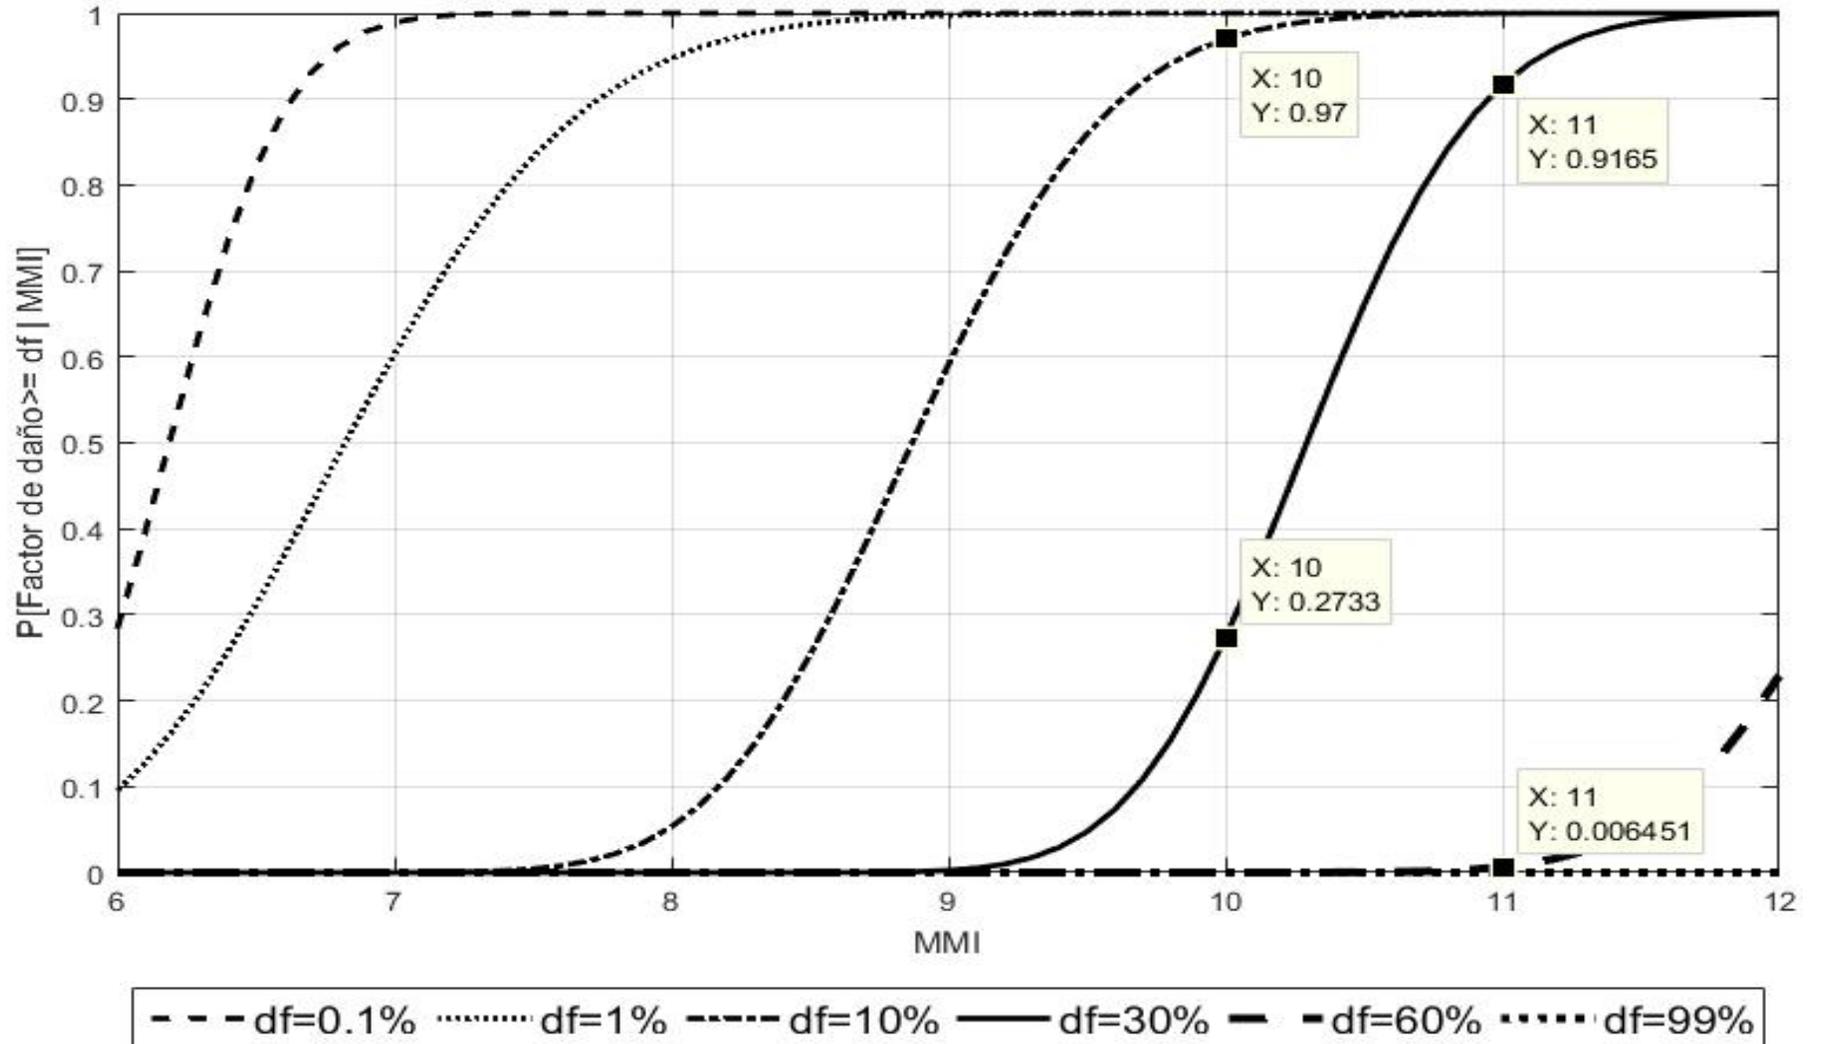
Resultados – Caso Sismo – Curva de Fragilidad

Clasificación ATC = 53 - Grúas

Factor Central de Daño	Clasificación ATC = 53 Escala Intensidad de Mercalli Modificada						
	VI	VII	VIII	IX	X	XI	XII
0	39,8	1,7	***	***	***	***	***
0,5	47	43,4	0,5	***	***	***	***
5	13,2	54,9	93,5	42,5	1,6	***	***
20	***	***	6	58,2	71	8,3	0,3
45	***	***	***	0,3	27,4	91	76,6
80	***	***	***	***	***	0,7	23,1
100	***	***	***	***	***	***	***

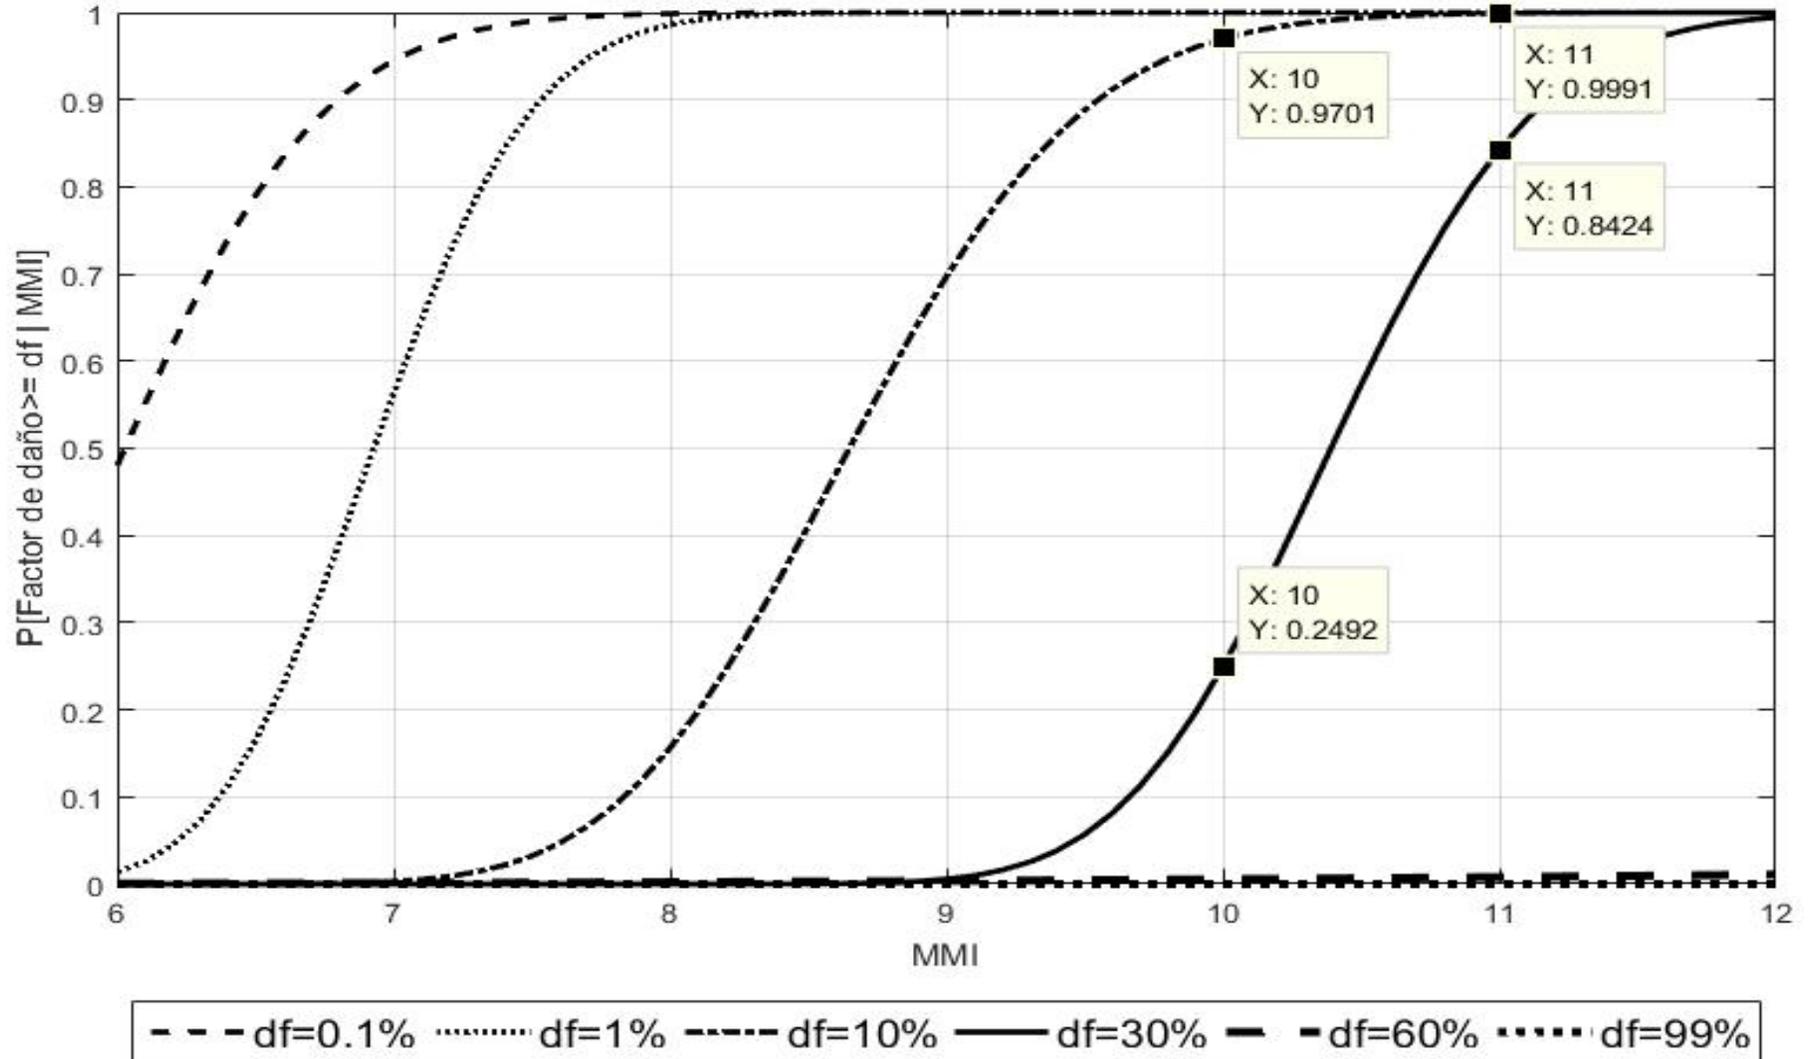
Resultados – Caso Sismo – Curva de Fragilidad

Clasificación ATC = 63 – Estructuras de Frente Marino

Factor Central de Daño	Clasificación ATC = 63 Escala Intensidad de Mercalli Modificada						
	VI	VII	VIII	IX	X	XI	XII
0	38,0	4,6	***	***	***	***	***
0,5	61,2	37,8	***	***	***	***	***
5	0,8	57,4	83,6	31,4	1,0	***	***
20	***	0,2	16,4	68,5	73,9	8,0	***
45	***	***	***	0,1	25,1	83,5	13,0
80	***	***	***	***	***	8,5	86,8
100	***	***	***	***	***	***	0,2

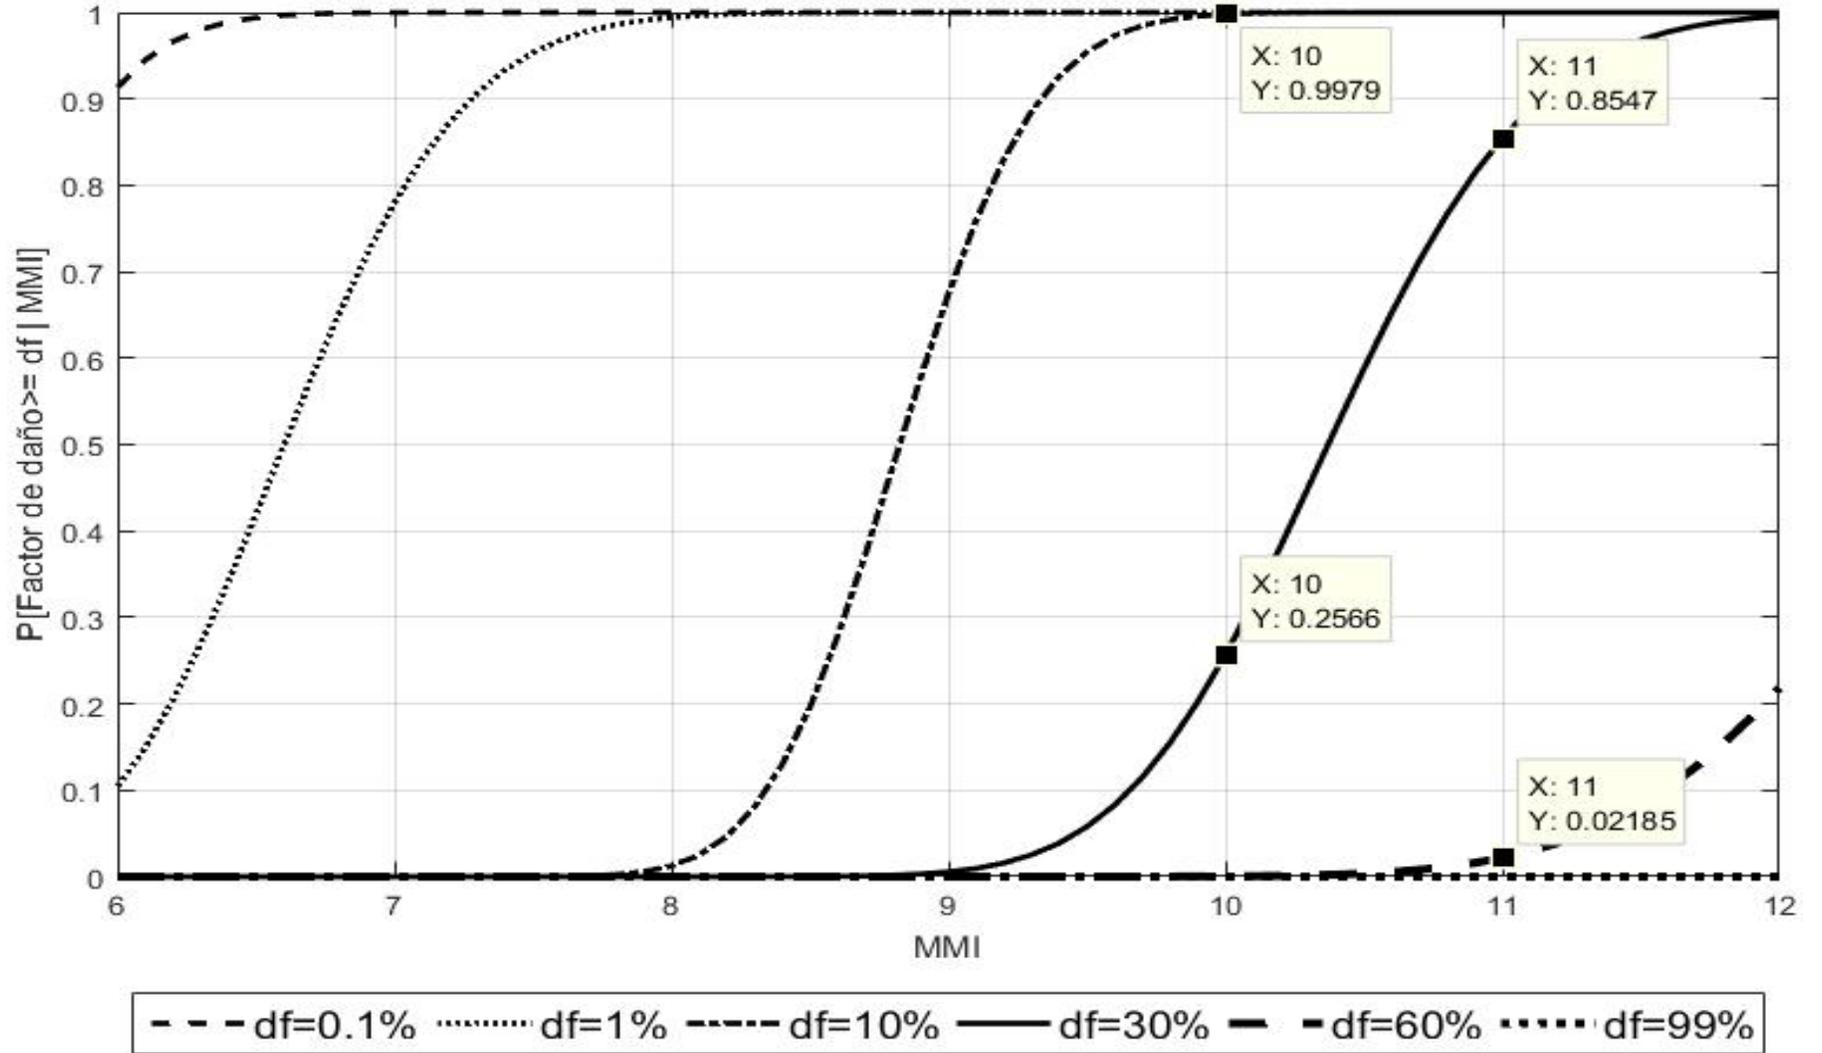
Resultados – Caso Sismo – Curva de Fragilidad

Clasificación ATC = 65 – Equipo de Oficina

Factor Central de Daño	Clasificación ATC = 65 Escala Intensidad de Mercalli Modificada						
	VI	VII	VIII	IX	X	XI	XII
0	39,8	1,7	***	***	***	***	***
0,5	47	43,4	0,5	***	***	***	***
5	13,2	54,9	93,5	42,5	1,6	***	***
20	***	***	6	58,2	71	8,3	0,3
45	***	***	***	0,3	27,4	91	76,6
80	***	***	***	***	***	0,7	23,1
100	***	***	***	***	***	***	***

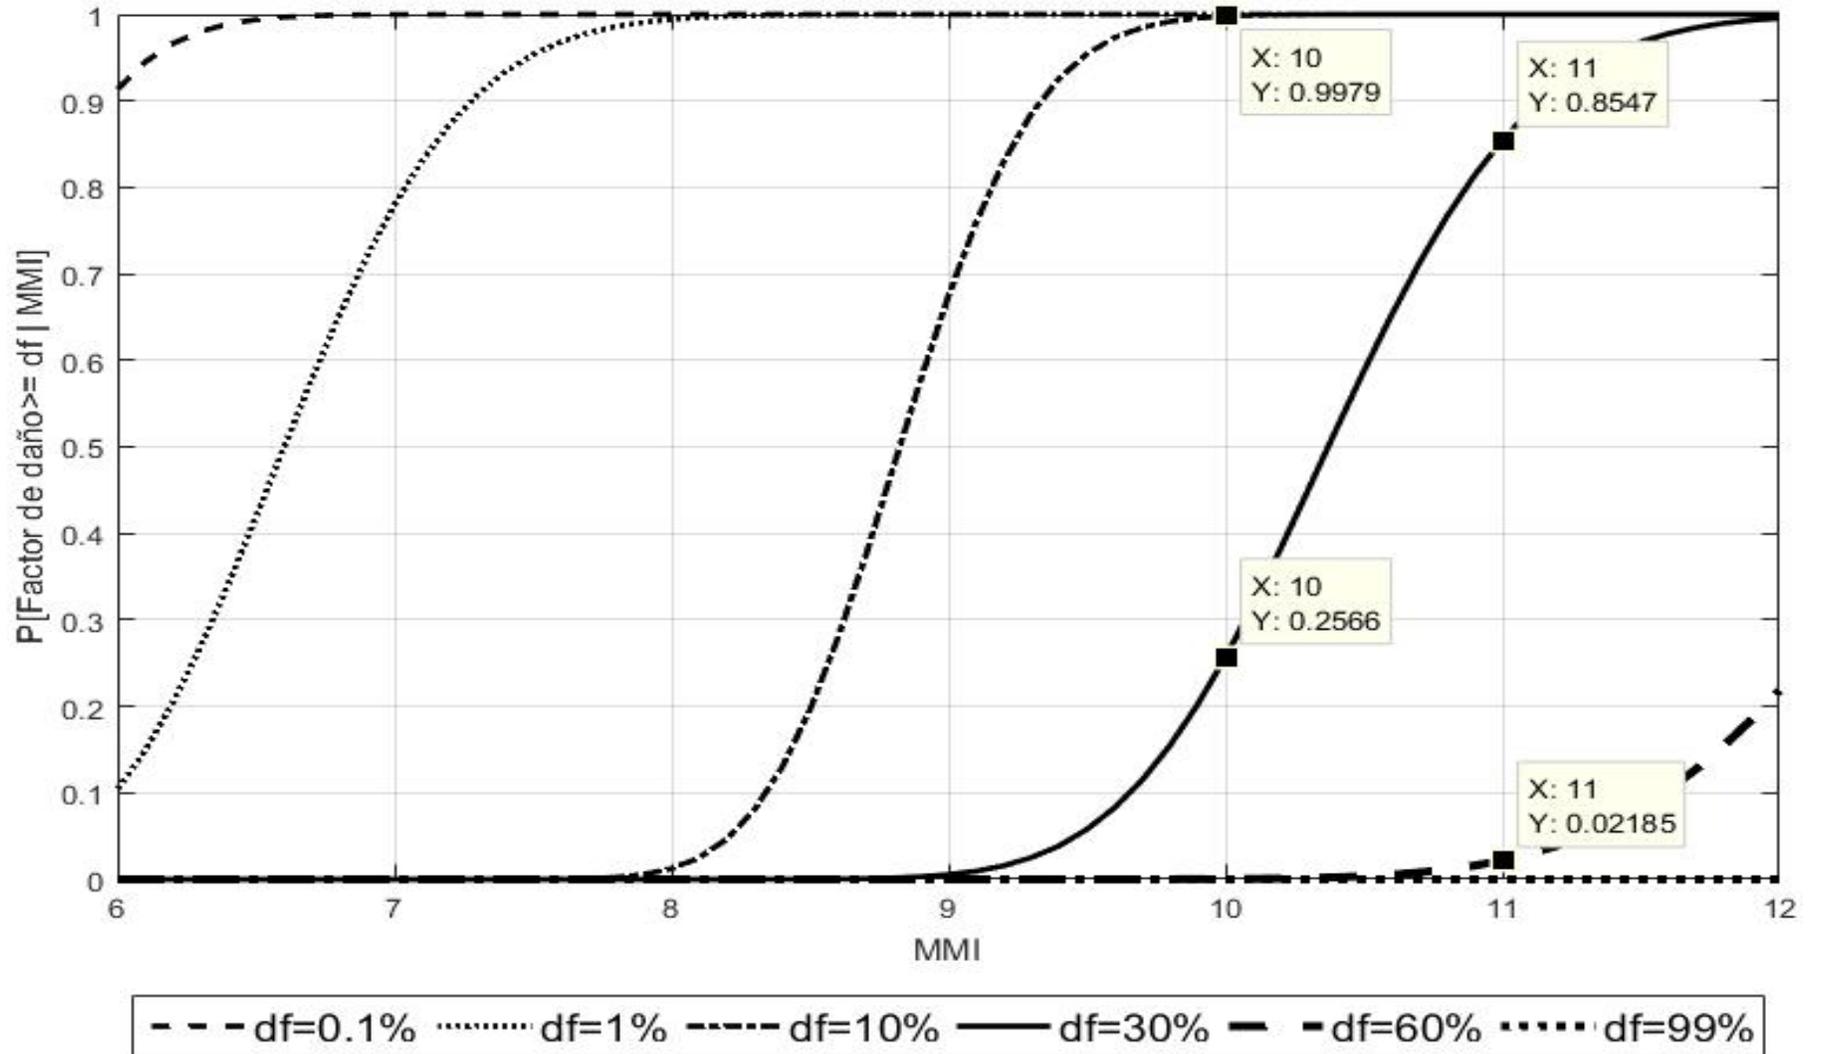
Resultados – Caso Sismo – Curva de Fragilidad

Clasificación ATC = 65 – Equipo de Oficina

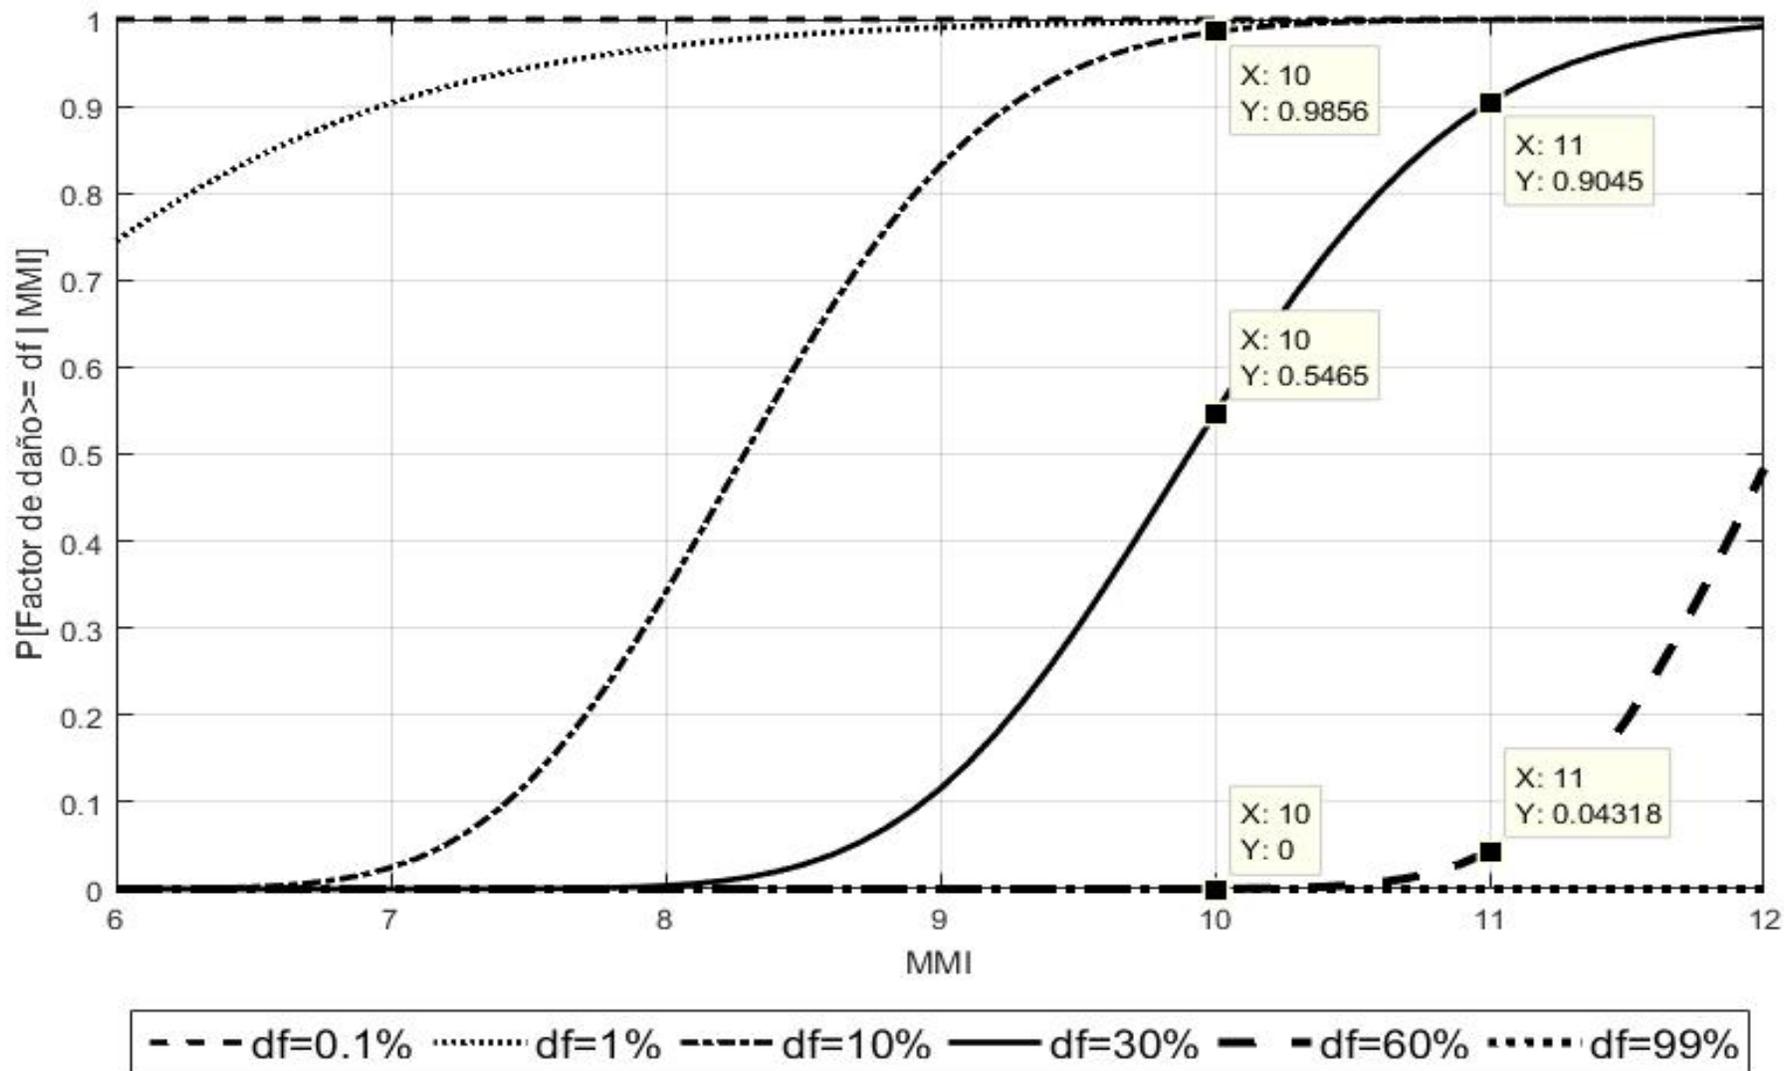
Resultados – Caso Sismo – Curva de Fragilidad

Clasificación ATC = 66 – Equipo Eléctrico

Factor Central de Daño	Clasificación ATC = 66 Escala Intensidad de Mercalli Modificada						
	VI	VII	VIII	IX	X	XI	XII
0	39,8	1,7	***	***	***	***	***
0,5	47	43,4	0,5	***	***	***	***
5	13,2	54,9	93,5	42,5	1,6	***	***
20	***	***	6	58,2	71	8,3	0,3
45	***	***	***	0,3	27,4	91	76,6
80	***	***	***	***	***	0,7	23,1
100	***	***	***	***	***	***	***

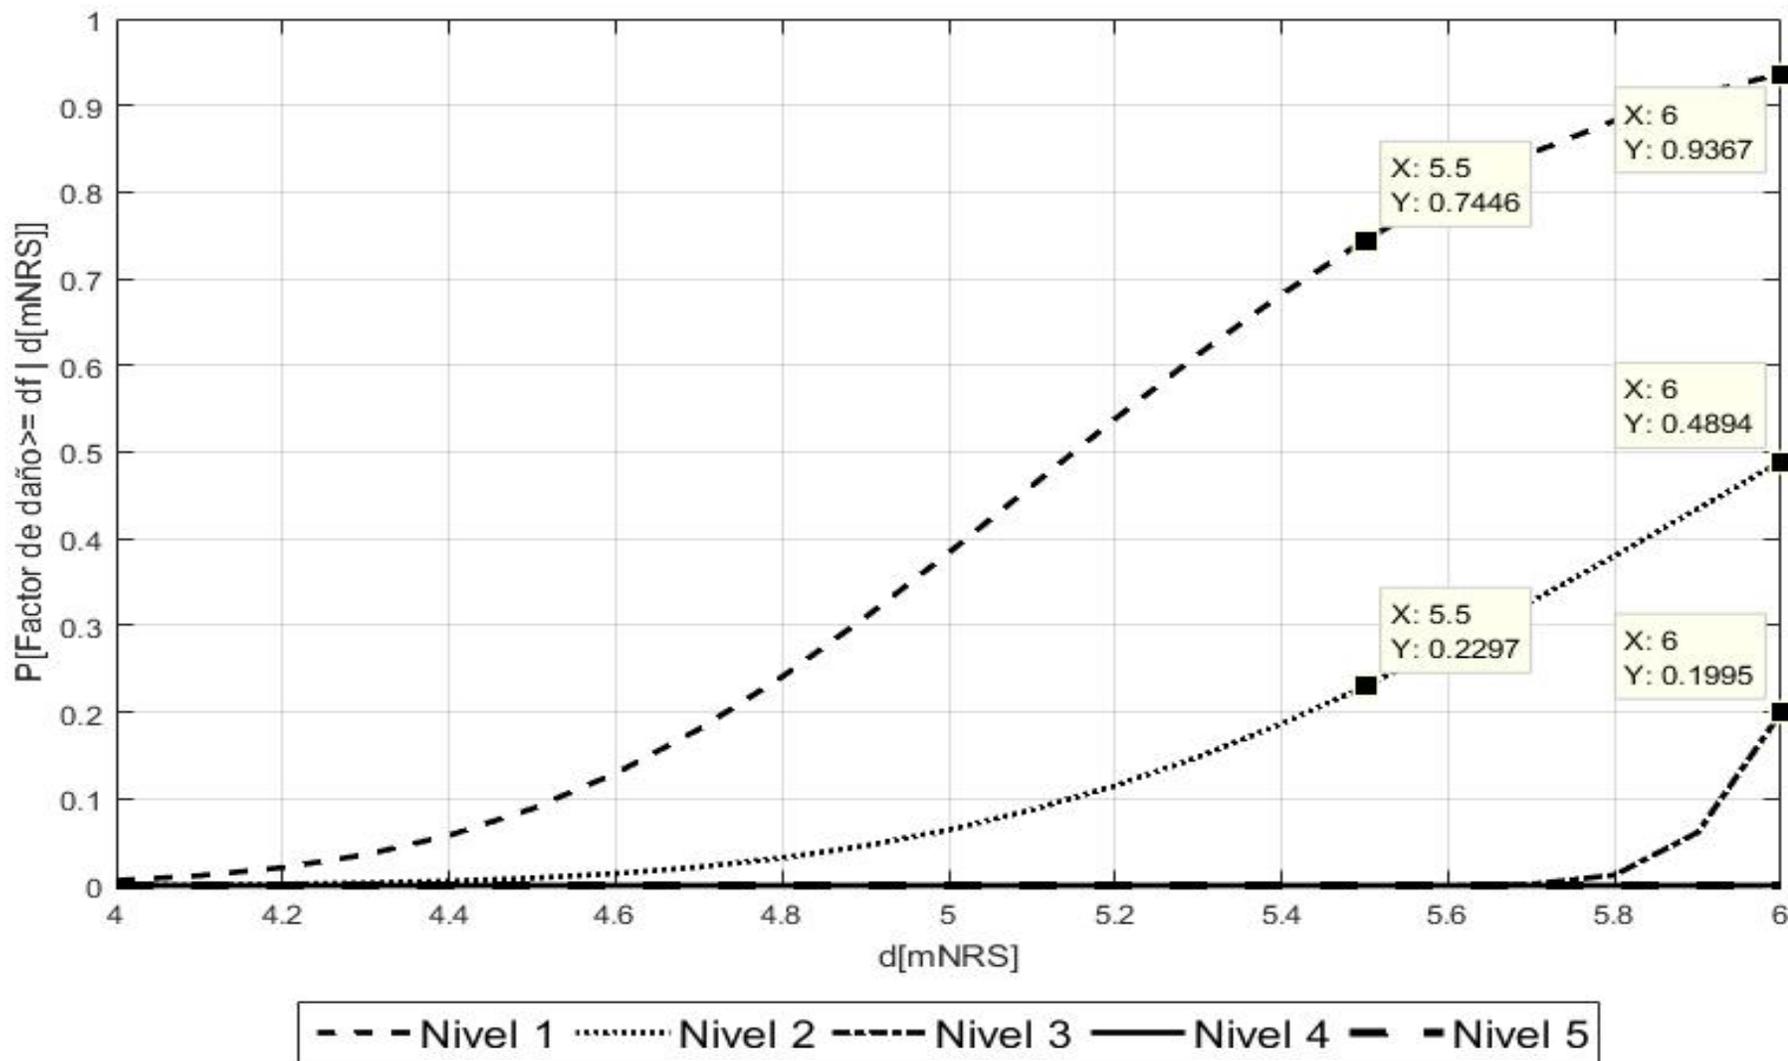
Resultados – Caso Tsunami – Curva de Fragilidad

Grúa Gottwald

Instalación	Prof. mNRS	Nivel de daño				
		Mínimo	moderado	Significativo	Completo	Colapso
Grúas	5,5	74,46	22,97	0	0	0
	6	93,67	48,94	19,95	0	0
Oficina Contenedor	5,5	100	99	80,31	0	0
	6	100	100	99,1	0	0
Contenedor 40' Pila Individual Sin carga	5,5	100	100	22,65	0	0
	6	100	100	100	0	0
Contenedor 40' Pila Individual Con Carga	5,5	100	100	20,28	0	0
	6	100	100	80	0	0
Contenedor 40' Pila Doble Sin Carga	5,5	100	98	54,65	0	0
	6	100	100	90,45	4	0

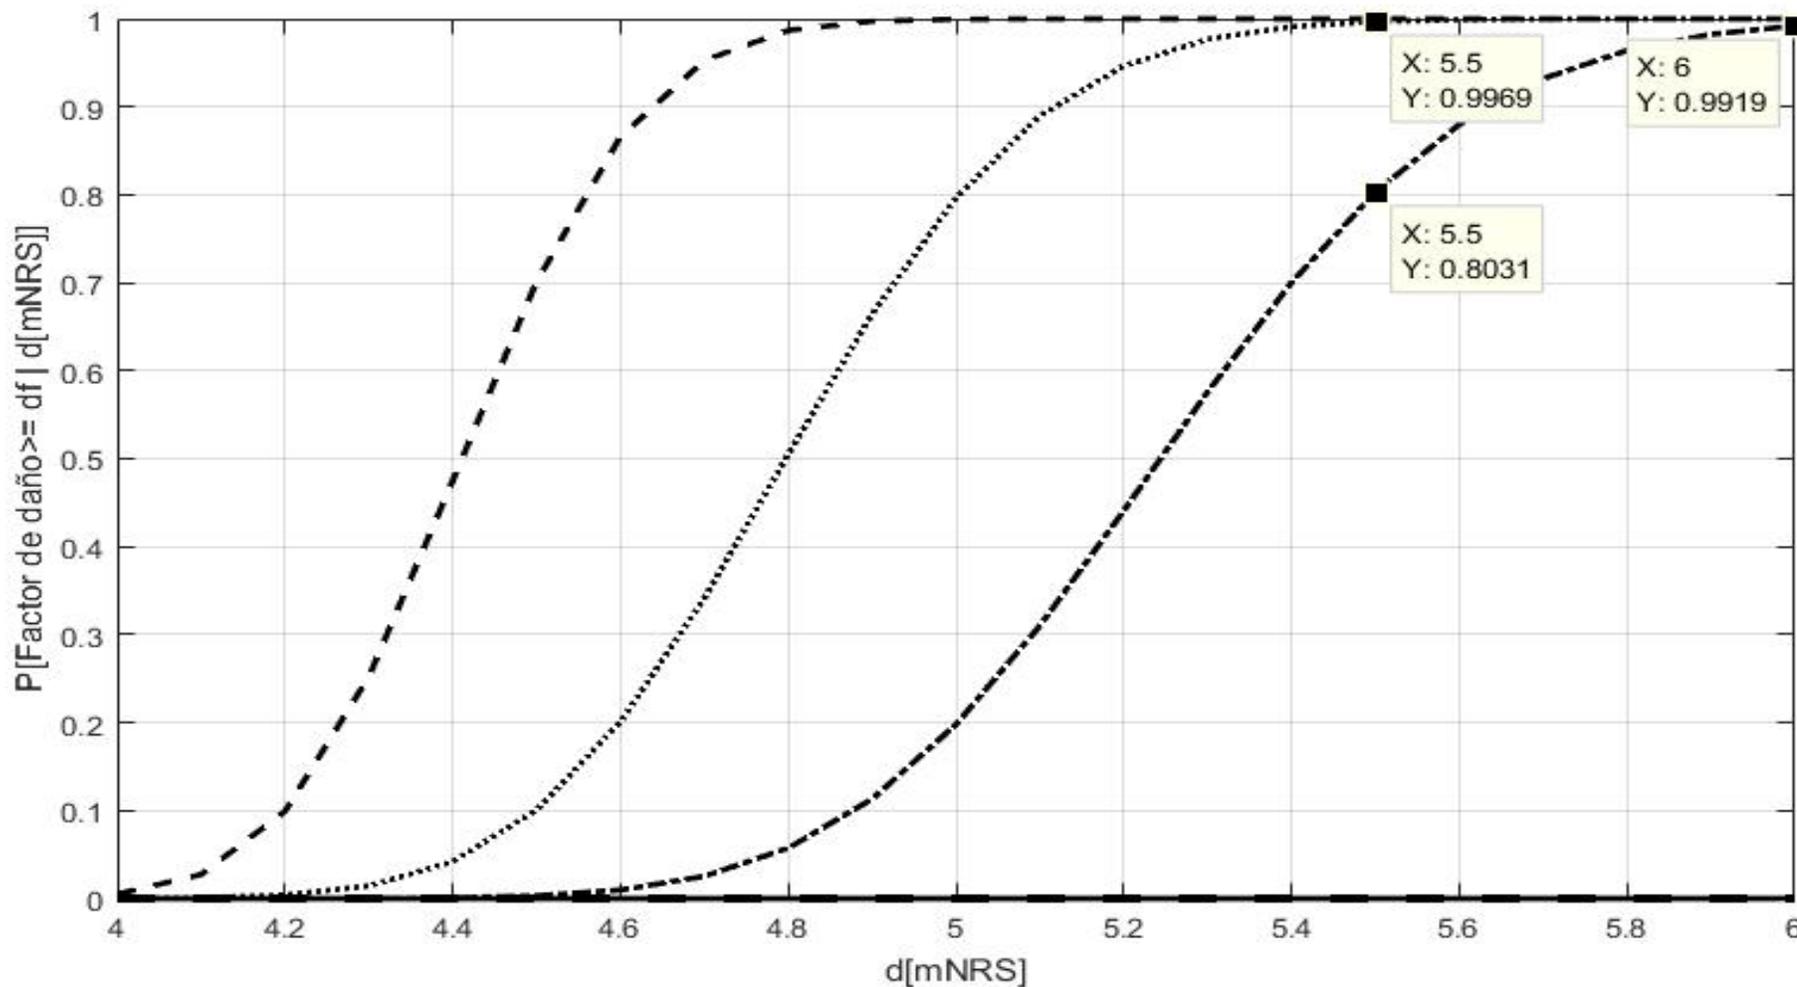
Resultados – Caso Tsunami – Curva de Fragilidad

Oficina Contenedor – Carga Ligera

--- Nivel 1 Nivel 2 - - - Nivel 3 — Nivel 4 - - Nivel 5

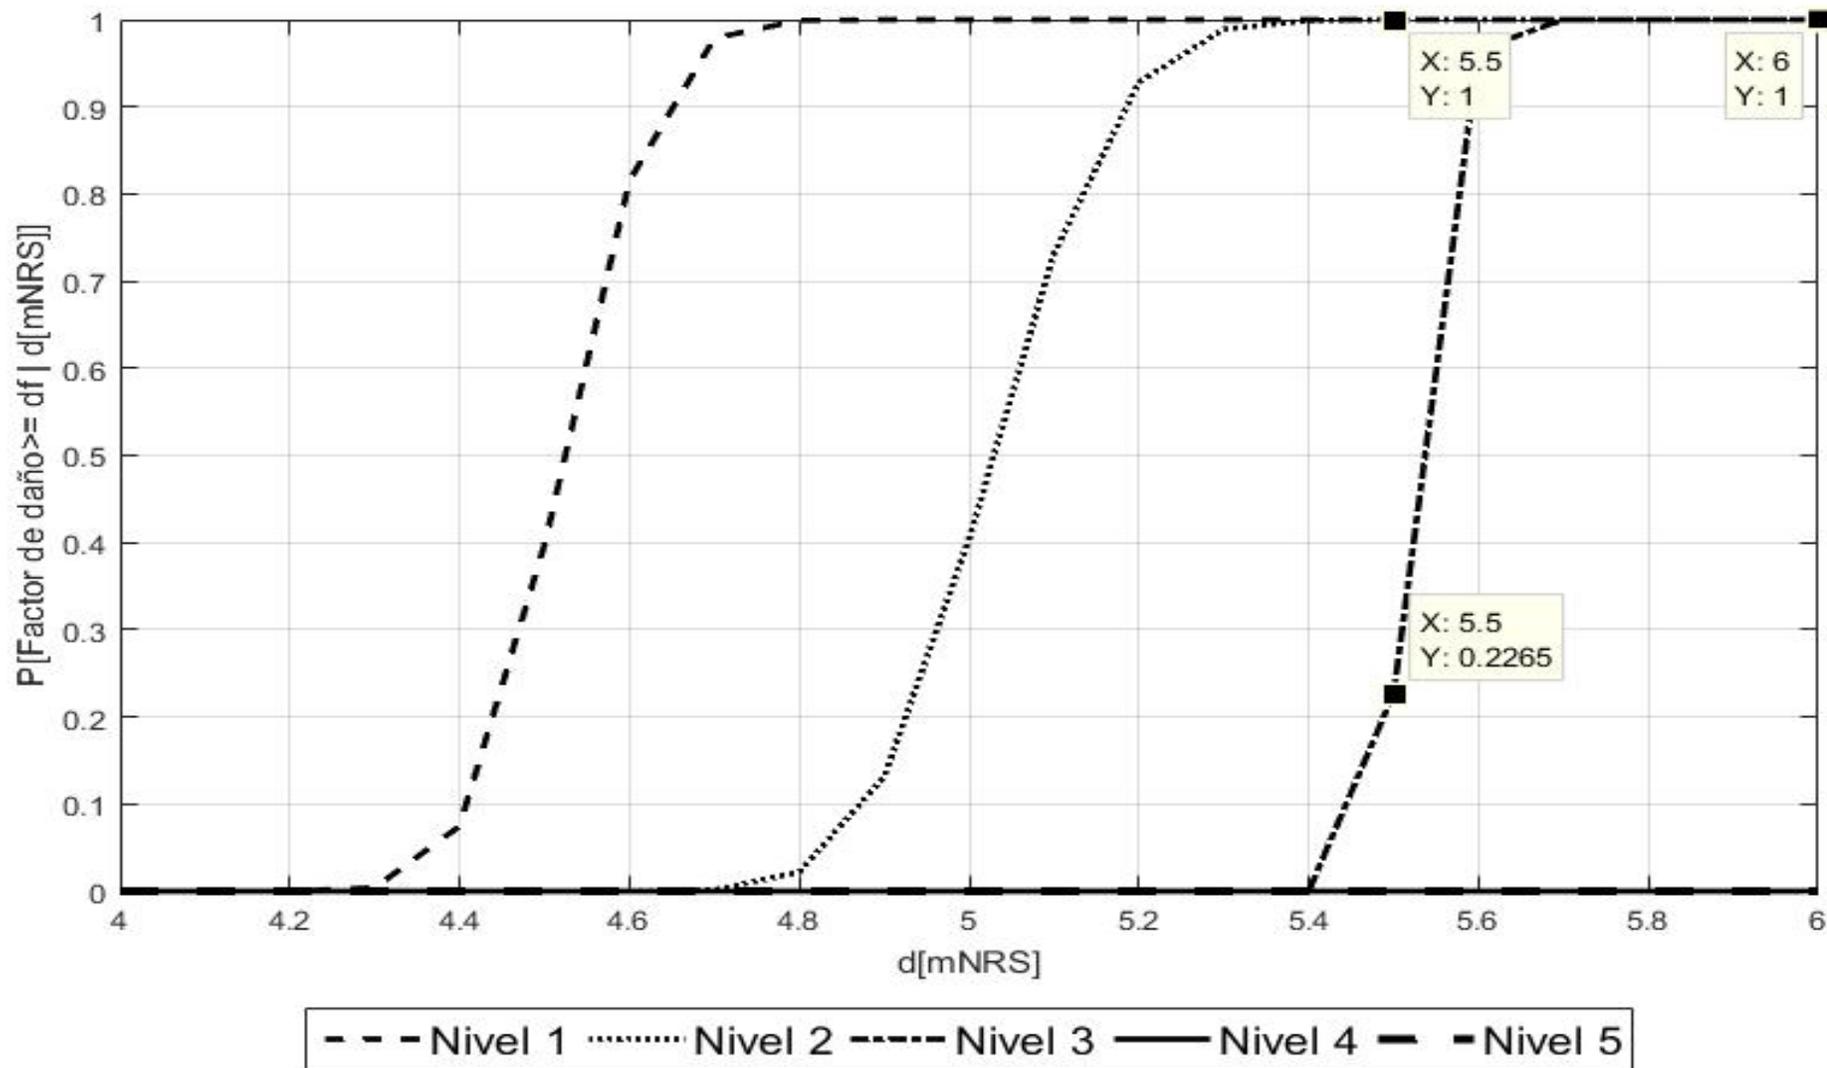
Resultados – Caso Tsunami – Curva de Fragilidad

Contenedor 40' – Pila Individual – Vacía

Contenedor 40'
Pila Individual - Vacía

Damage Level	Profundidad[mNRS]				
	4,2	4,5	5	5,5	6
1	1	0,6	0	0	0
2	0	0,4	0,6	0	0
3	0	0	0,4	0,8	0
4	0	0	0	0,2	1
5	0	0	0	0	0

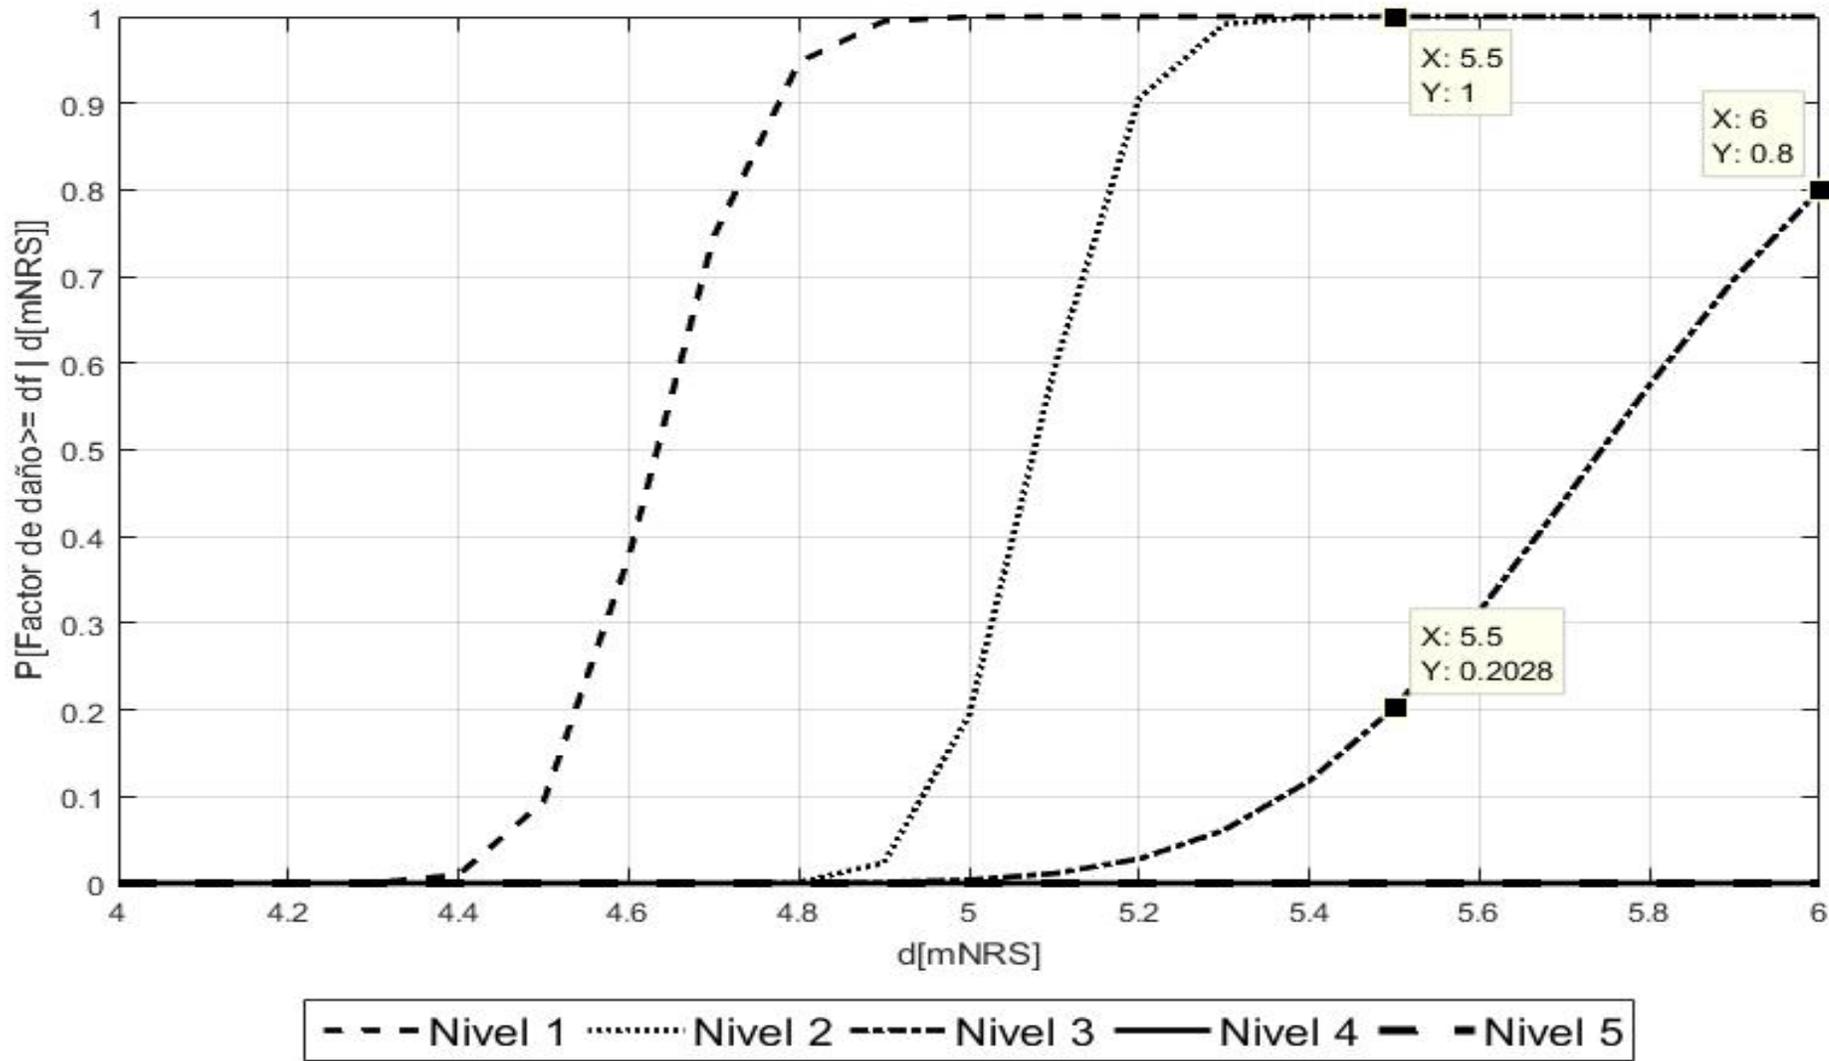
Resultados – Caso Tsunami – Curva de Fragilidad

Contenedor 40' – Pila Individual – Con Carga

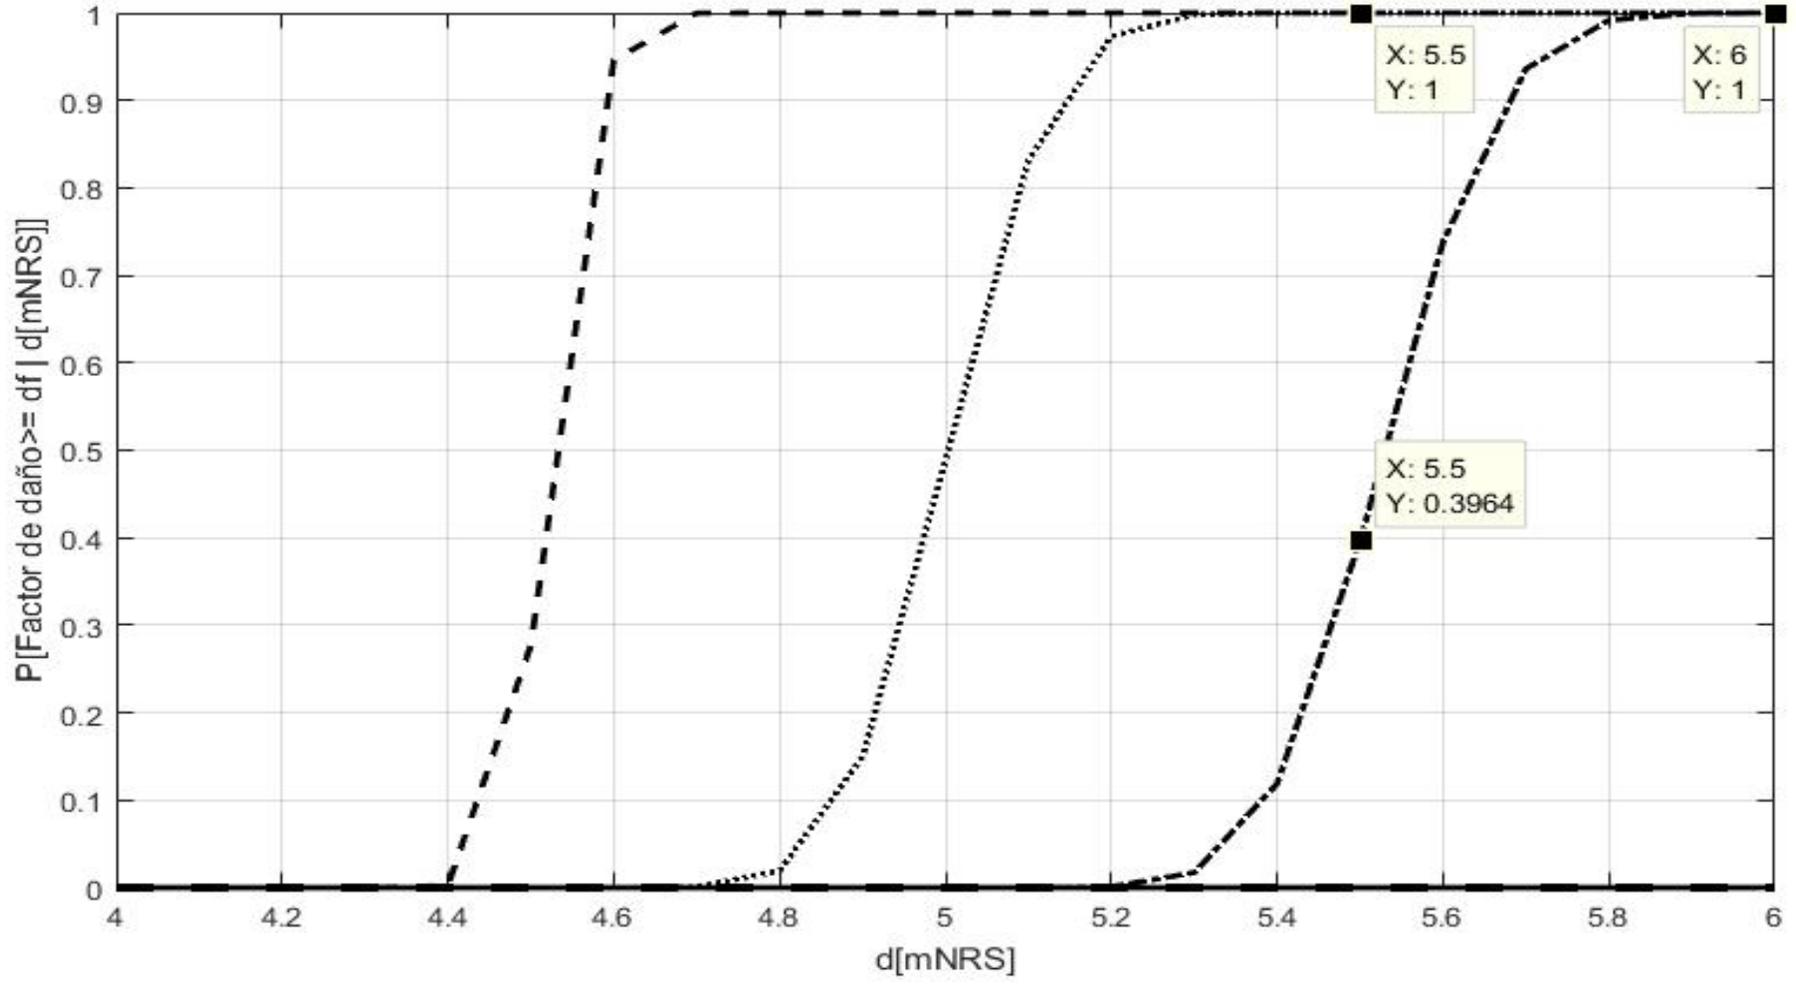
Resultados – Caso Tsunami – Curva de Fragilidad

Contenedor 40' – Pila Doble – Vacía

- - - Nivel 1 Nivel 2 - . - . - Nivel 3 — Nivel 4 - - - Nivel 5
