VIII Seminario Internacional de
Ingeniería y Operación Portuaria | 2018

“Propuesta Metodológica: Análisis de Riesgo en los puertos de Chile para la elaboración de estrategias de continuidad de negocios”

Extracto de investigación:
“Propuesta Metodológica: Análisis de Riesgo en el Terminal 2 de
Puerto de Valparaíso ante el escenario de 1730, para la
elaboración de estrategias de continuidad”

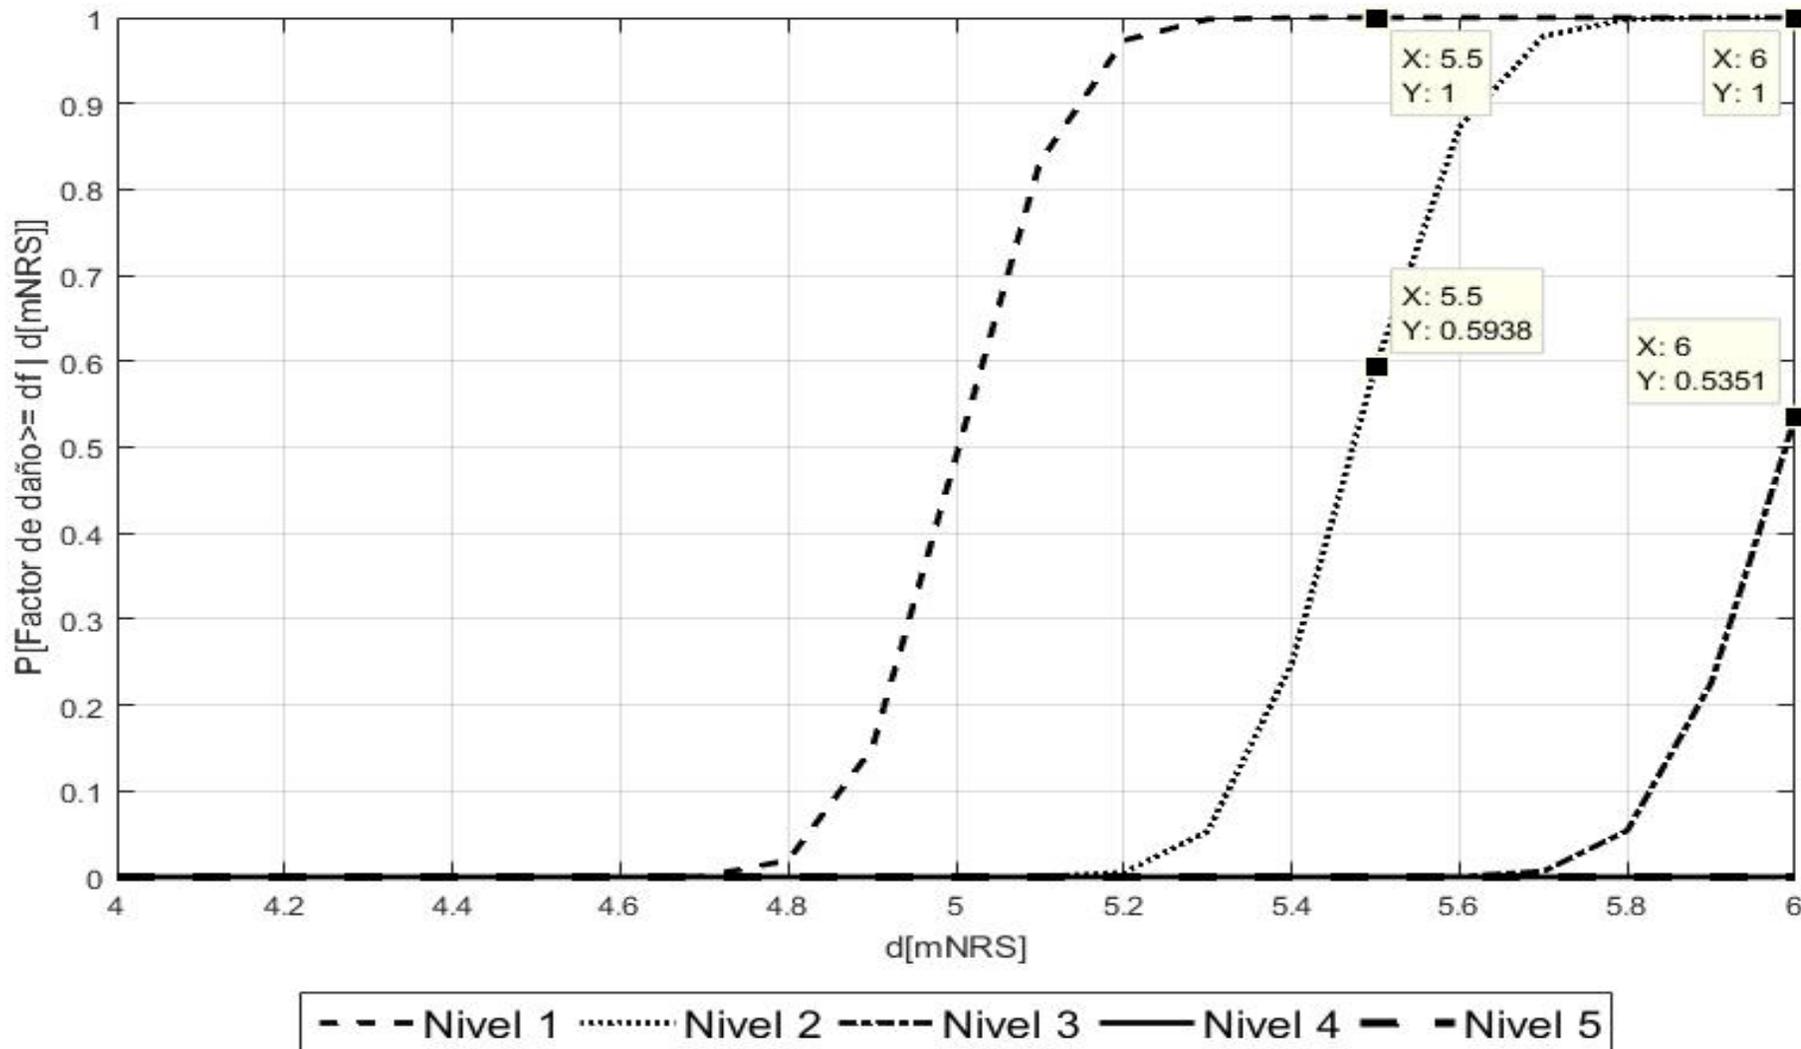
Resultados – Caso Tsunami – Curva de Fragilidad

Contenedor 40' – Pila Doble – Con Carga

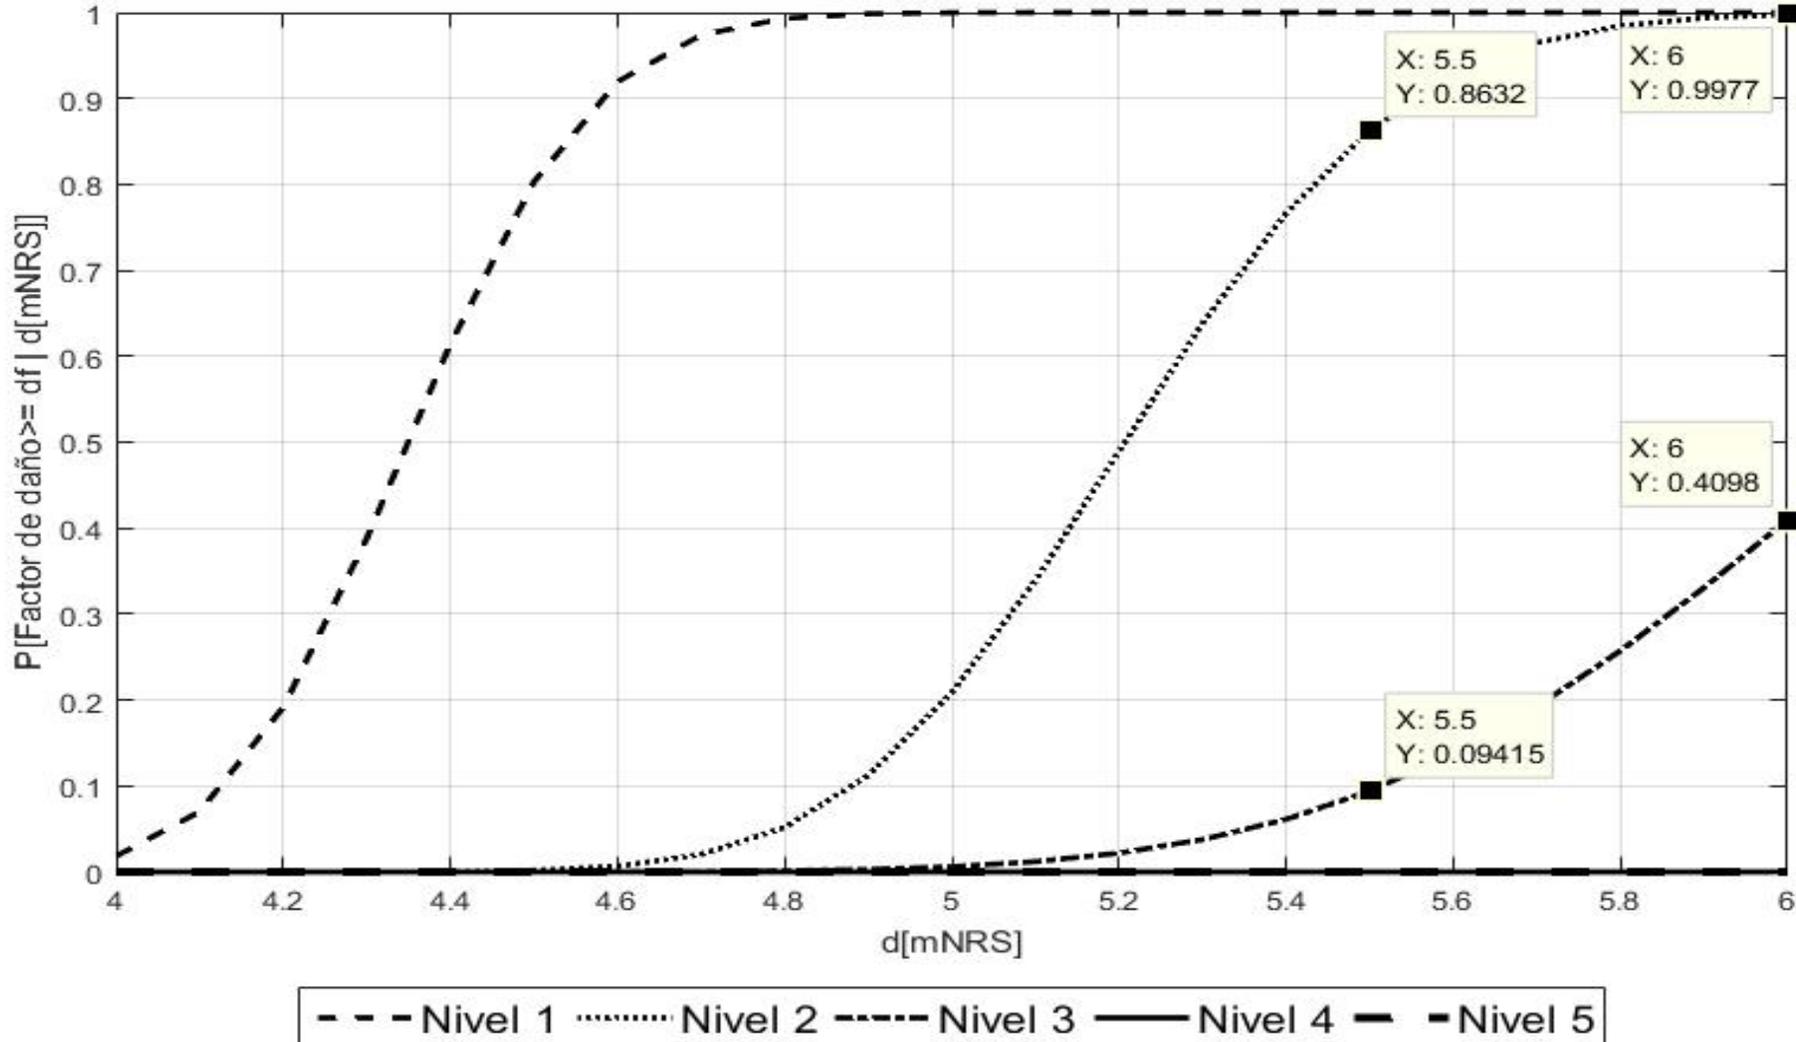
Resultados – Caso Tsunami – Curva de Fragilidad

Cafetería – Panel Eléctrico

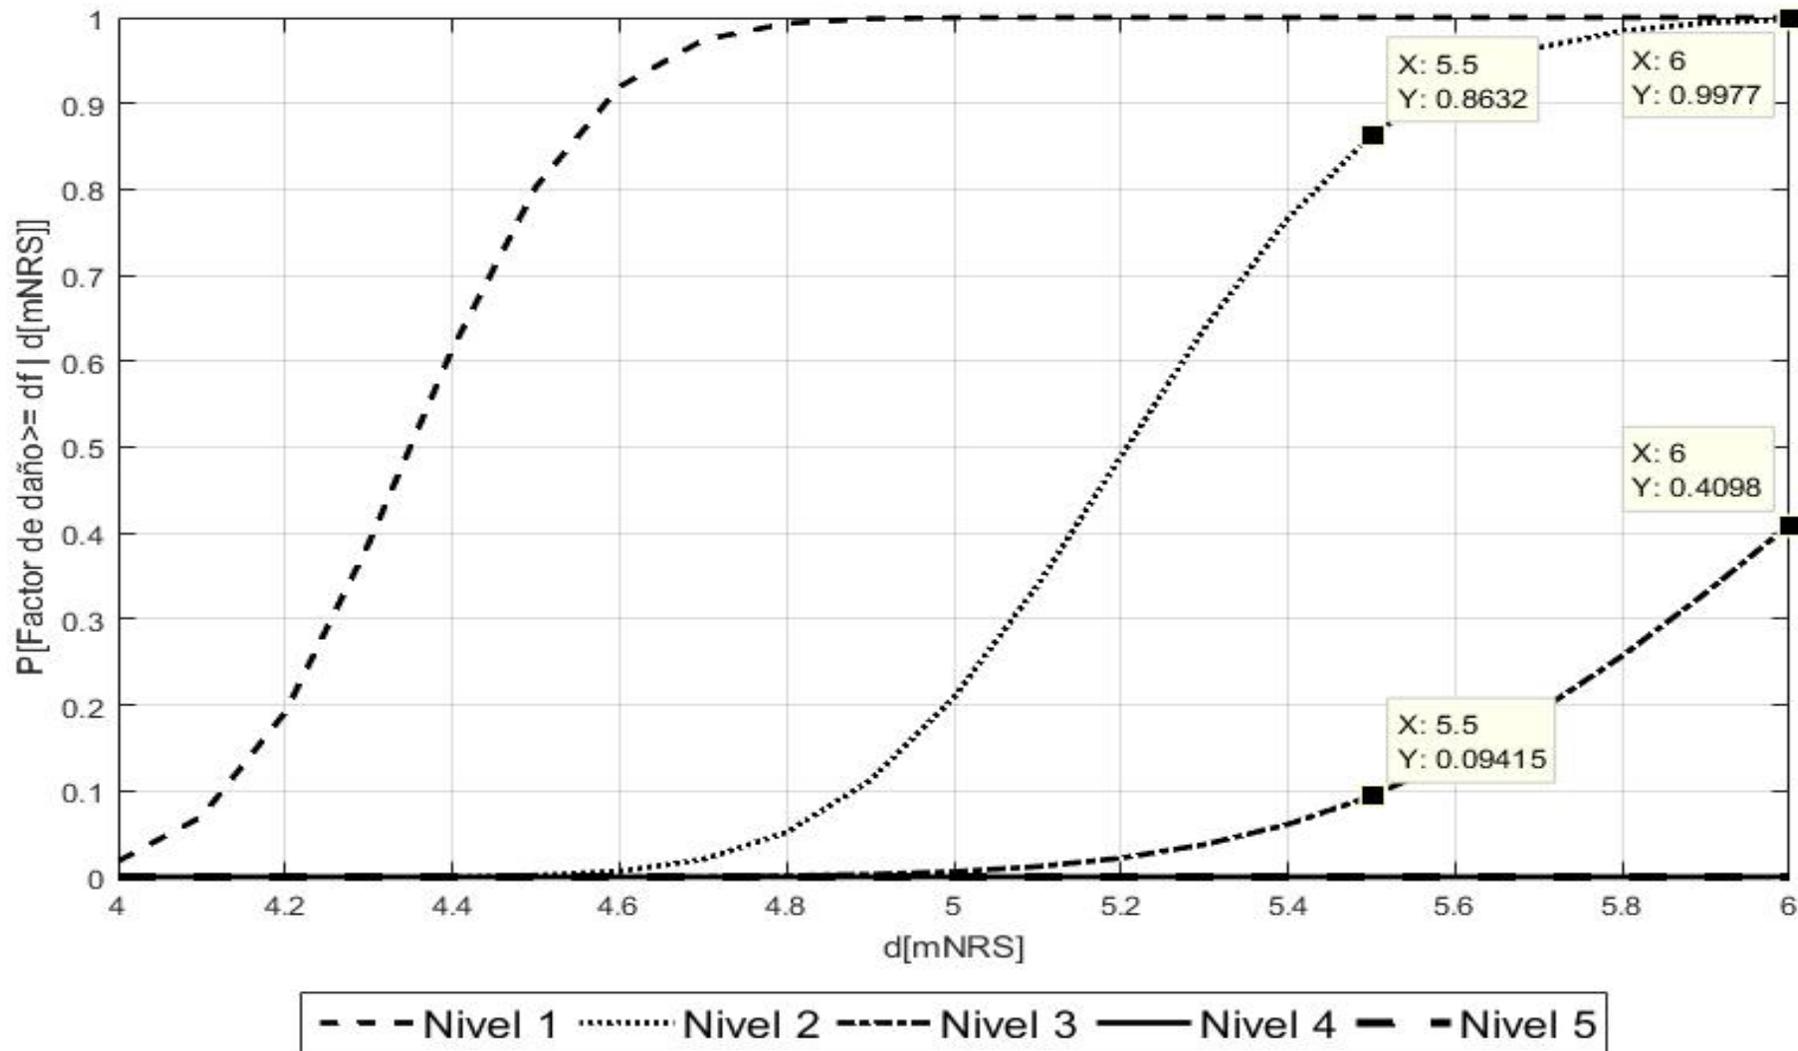
Resultados – Caso Tsunami – Curva de Fragilidad

Sitio 8 – Panel Eléctrico

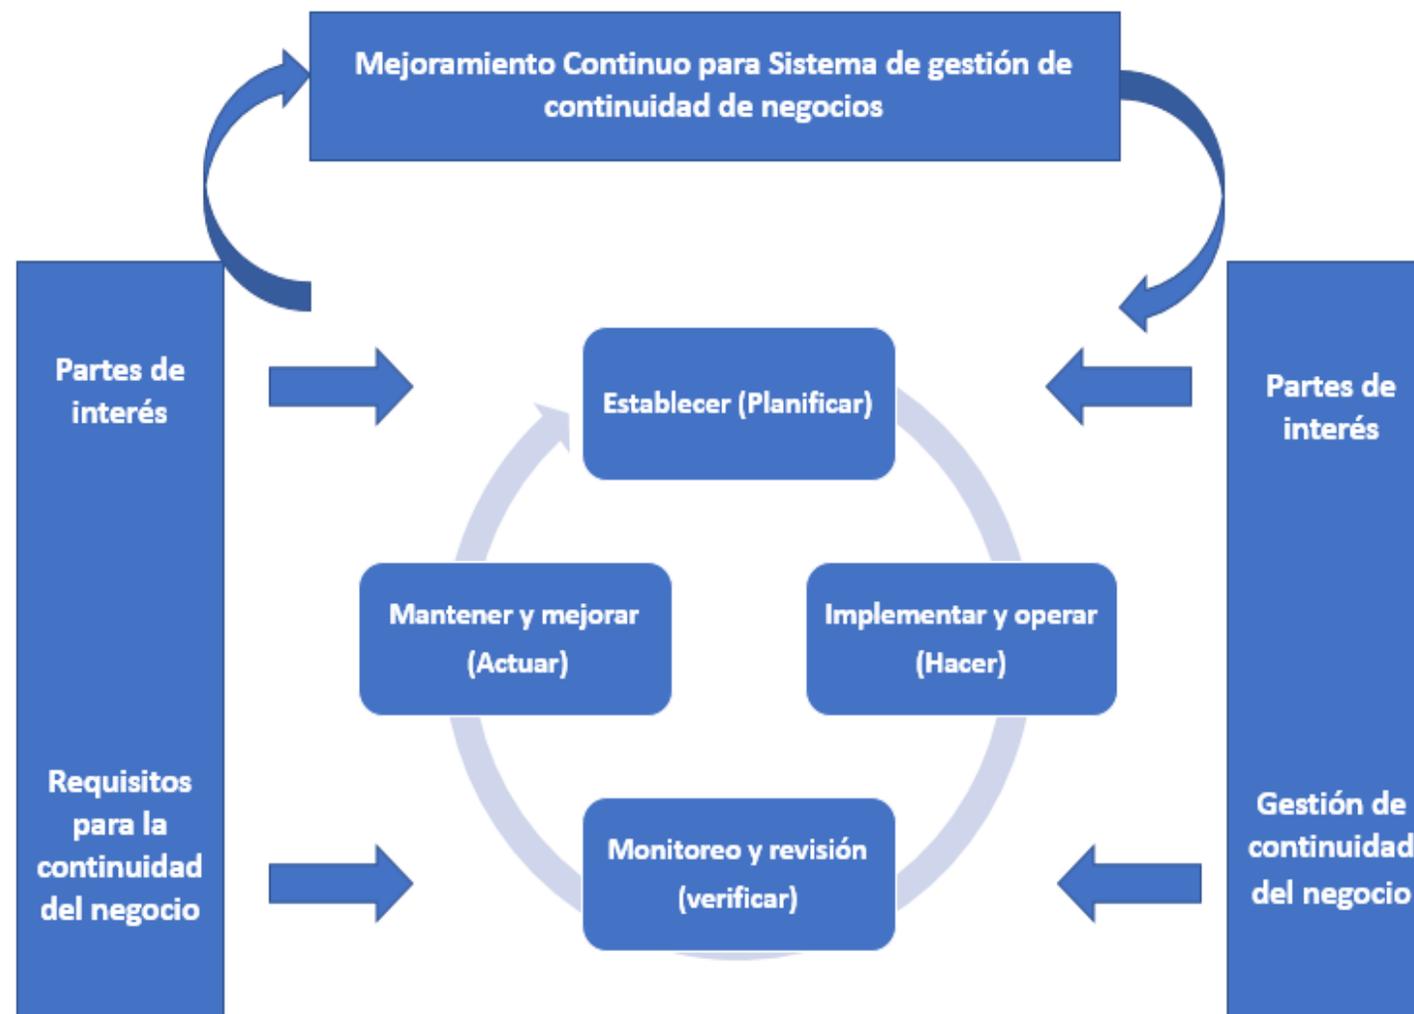
Gráficos de Apoyo

Modelo PDCA aplicado al proceso de BCMS

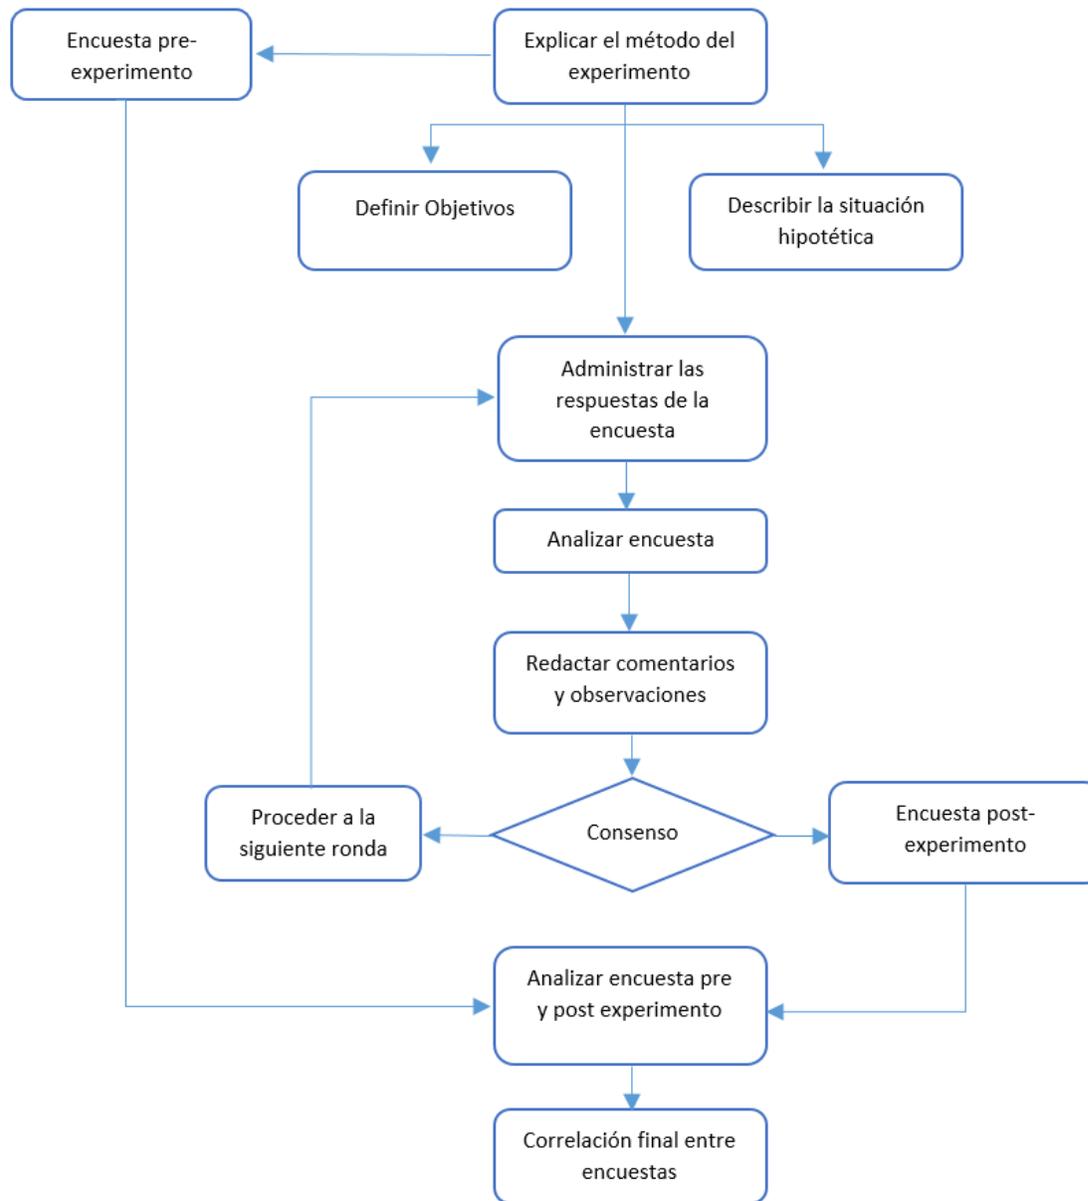
Gráficos de Apoyo

Algoritmo proceso de opinión de Expertos
